# 令和7年度 全国特別重点調査（本管調査） 結果概要

対象路線：原町・富高・新町・日知屋・古田・花ヶ丘・亀崎雨水幹線（管径2m以上が対象）

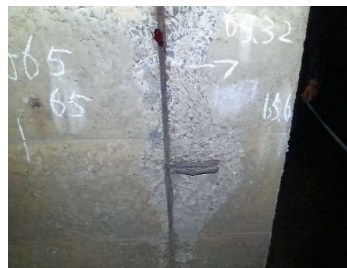
コンクリート剥離・鉄筋露出

【緊急度Ⅰ】  
原則1年以内に速やかな対策を実施。

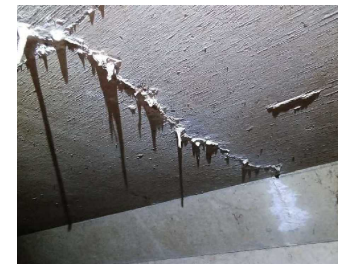
クラック（管頂部付近）

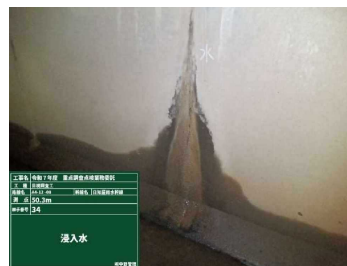
継手からの浸入水
