R7 年度 通学路点検対策一覧

【対策検討メンバー】日向市教育委員会・各小学校・延岡河川国道事務所・日向土木事務所・日向市・日向警察署

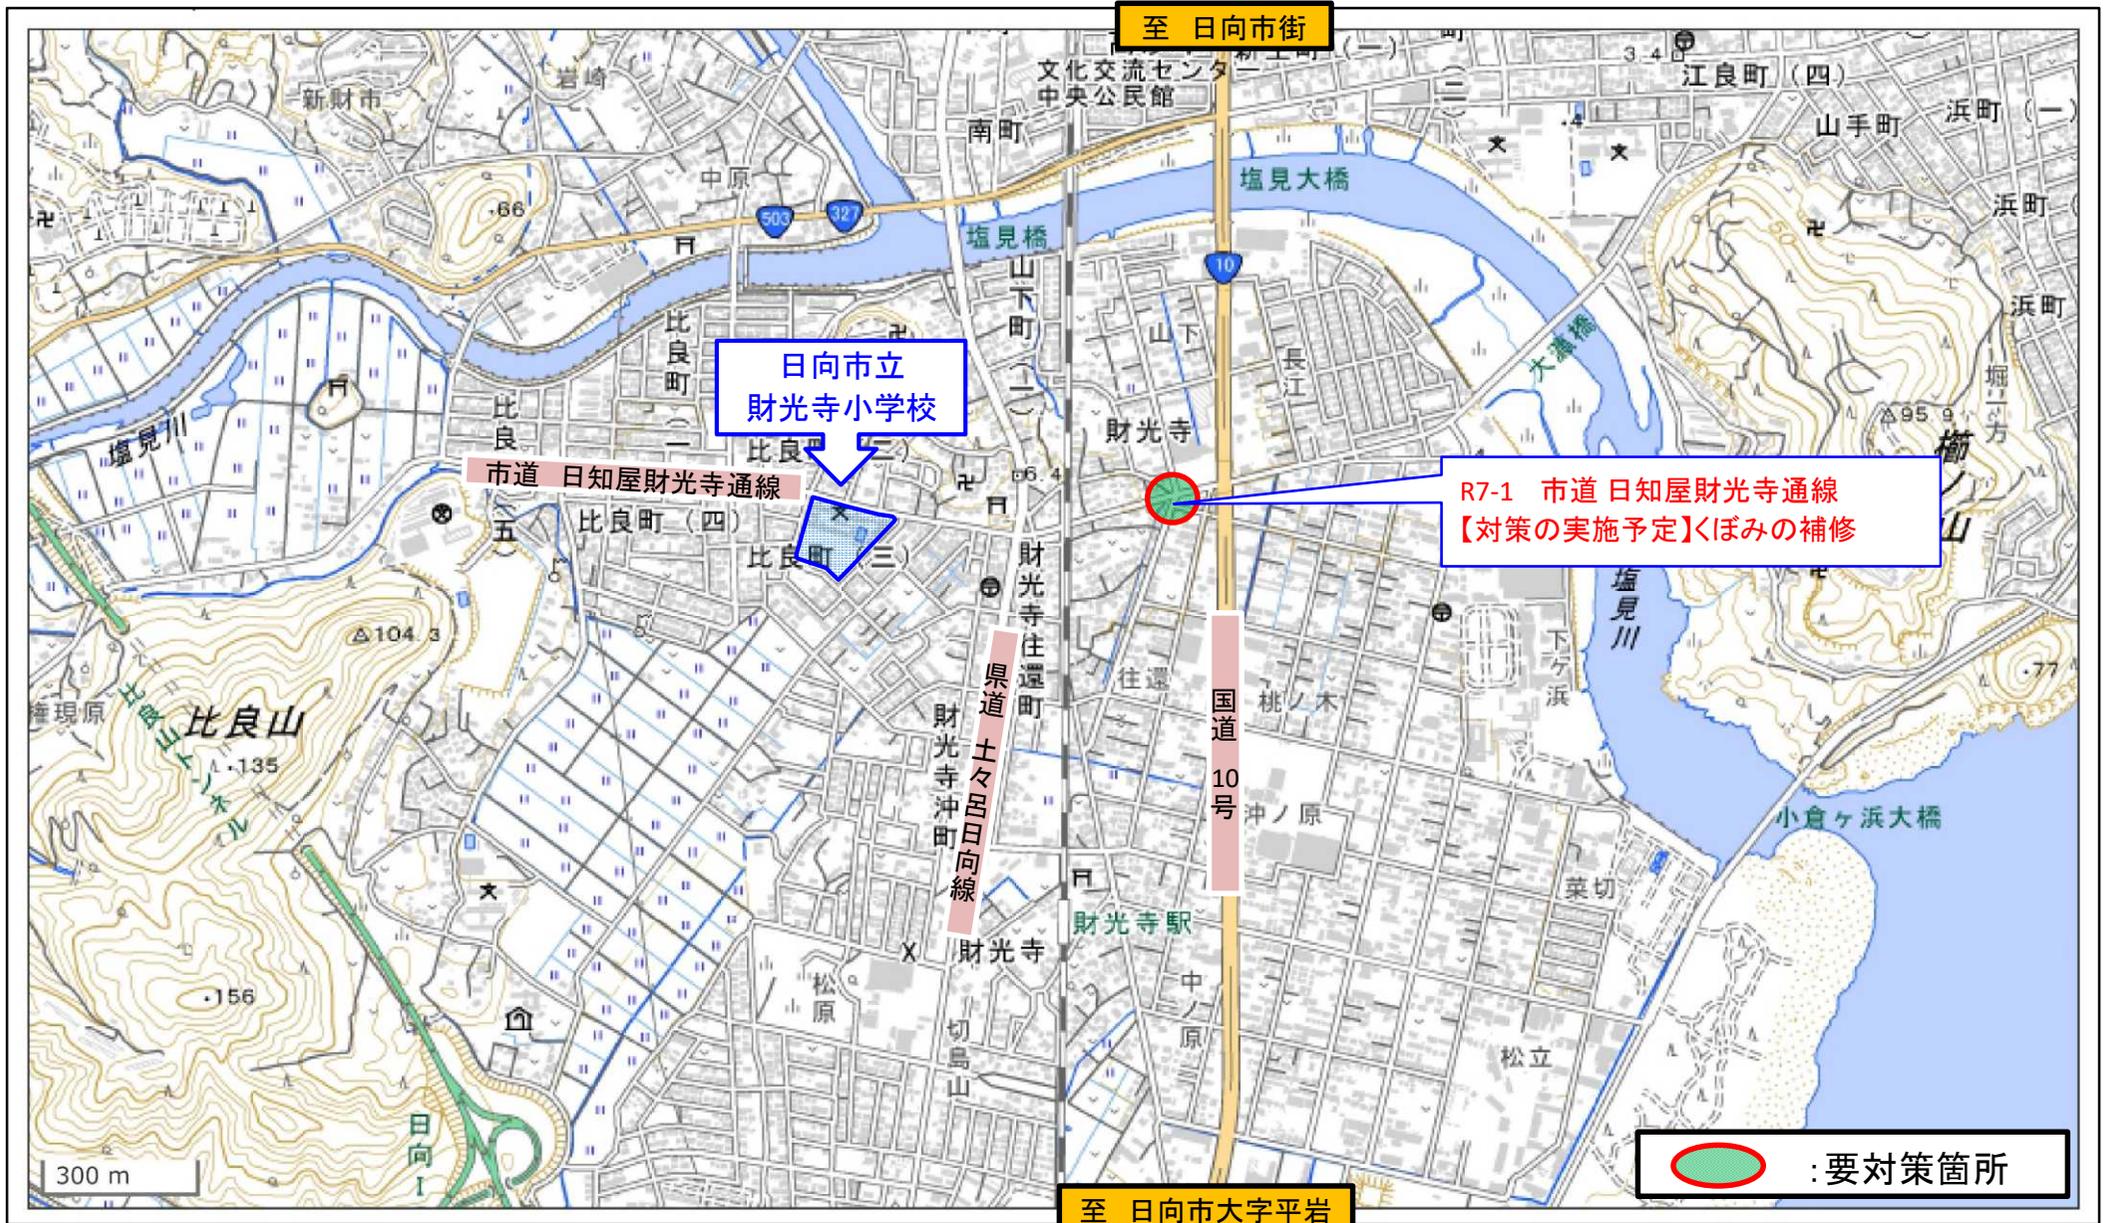
# 通学路対策箇所図(財光寺小学校)

財光寺小学校										
要望年度	要望番号	施設分類	路線名	箇所	通学路の状況・危険の内容	対策内容	事業主体	着手年度	完了年度	備考
R7	1	市道	日知屋財光寺通線	10号線沿いコープ財光寺店向かいの「とりよし」横の交差点	・くぼみがあり、水がたまる。	・くぼみの補修 ・歩道の除草・維持管理	建設課	R8		継続
平岩小中学校小学部										
要望年度	要望番号	施設分類	路線名	箇所	通学路の状況・危険の内容	対策内容	事業主体	着手年度	完了年度	備考
H26	2	市道	榎木線	日向市大字平岩	・道路幅員が狭く危険	・道路拡幅 ・車道舗装(置換)	建設課	H26		継続
R6	1	市道	笹野線	日向市大字平岩	道路幅員が狭く、見通しが悪い	・道路の拡幅	建設課	R9		継続
美々津小学校										
要望年度	要望番号	施設分類	路線名	箇所	通学路の状況・危険の内容	対策内容	事業主体	着手年度	完了年度	備考
R7	1	市道	美々津上町石並線	日向市美々津町3809-1の家の前	・歩道が破損して歩行に危険がある。	・陥没の補修	建設課	R7	R7	新規
R7	2	県道	高鍋美々津線	美々津小学校正門・運動場付近	・道路幅員が狭く危険	・歩車分離	教育委員会 日向土木事務所	—		継続
大王谷学園初等部										
要望年度	要望番号	施設分類	路線名	箇所	通学路の状況・危険の内容	対策内容	事業主体	着手年度	完了年度	備考
R7	1	公園	庄手川水辺公園	日向市日知屋14798-1 Mr.max横の庄出川下流	・Mr.max横のバスケットコート奥の欄から河川に降りられる。右側のブロック傾斜が緩やかなので児童が河川に入らないように注意喚起が必要。	・河川進入の注意喚起	市街地整備課	R7	R7	新規
R7	2	市道	亀崎29号線	日向市亀崎3丁目78	・アパートのブロック塀が道路側にやや傾いている。	・倒壊対策の指導	建築住宅課	R7	R7	新規
R7	6	市道	大王町9号線	みみず階段を登った反対側の横断歩道	・子どもがつかずきそうなくらい、アスファルトが削れているところがある。	・集水木の修繕	建設課	R8		継続

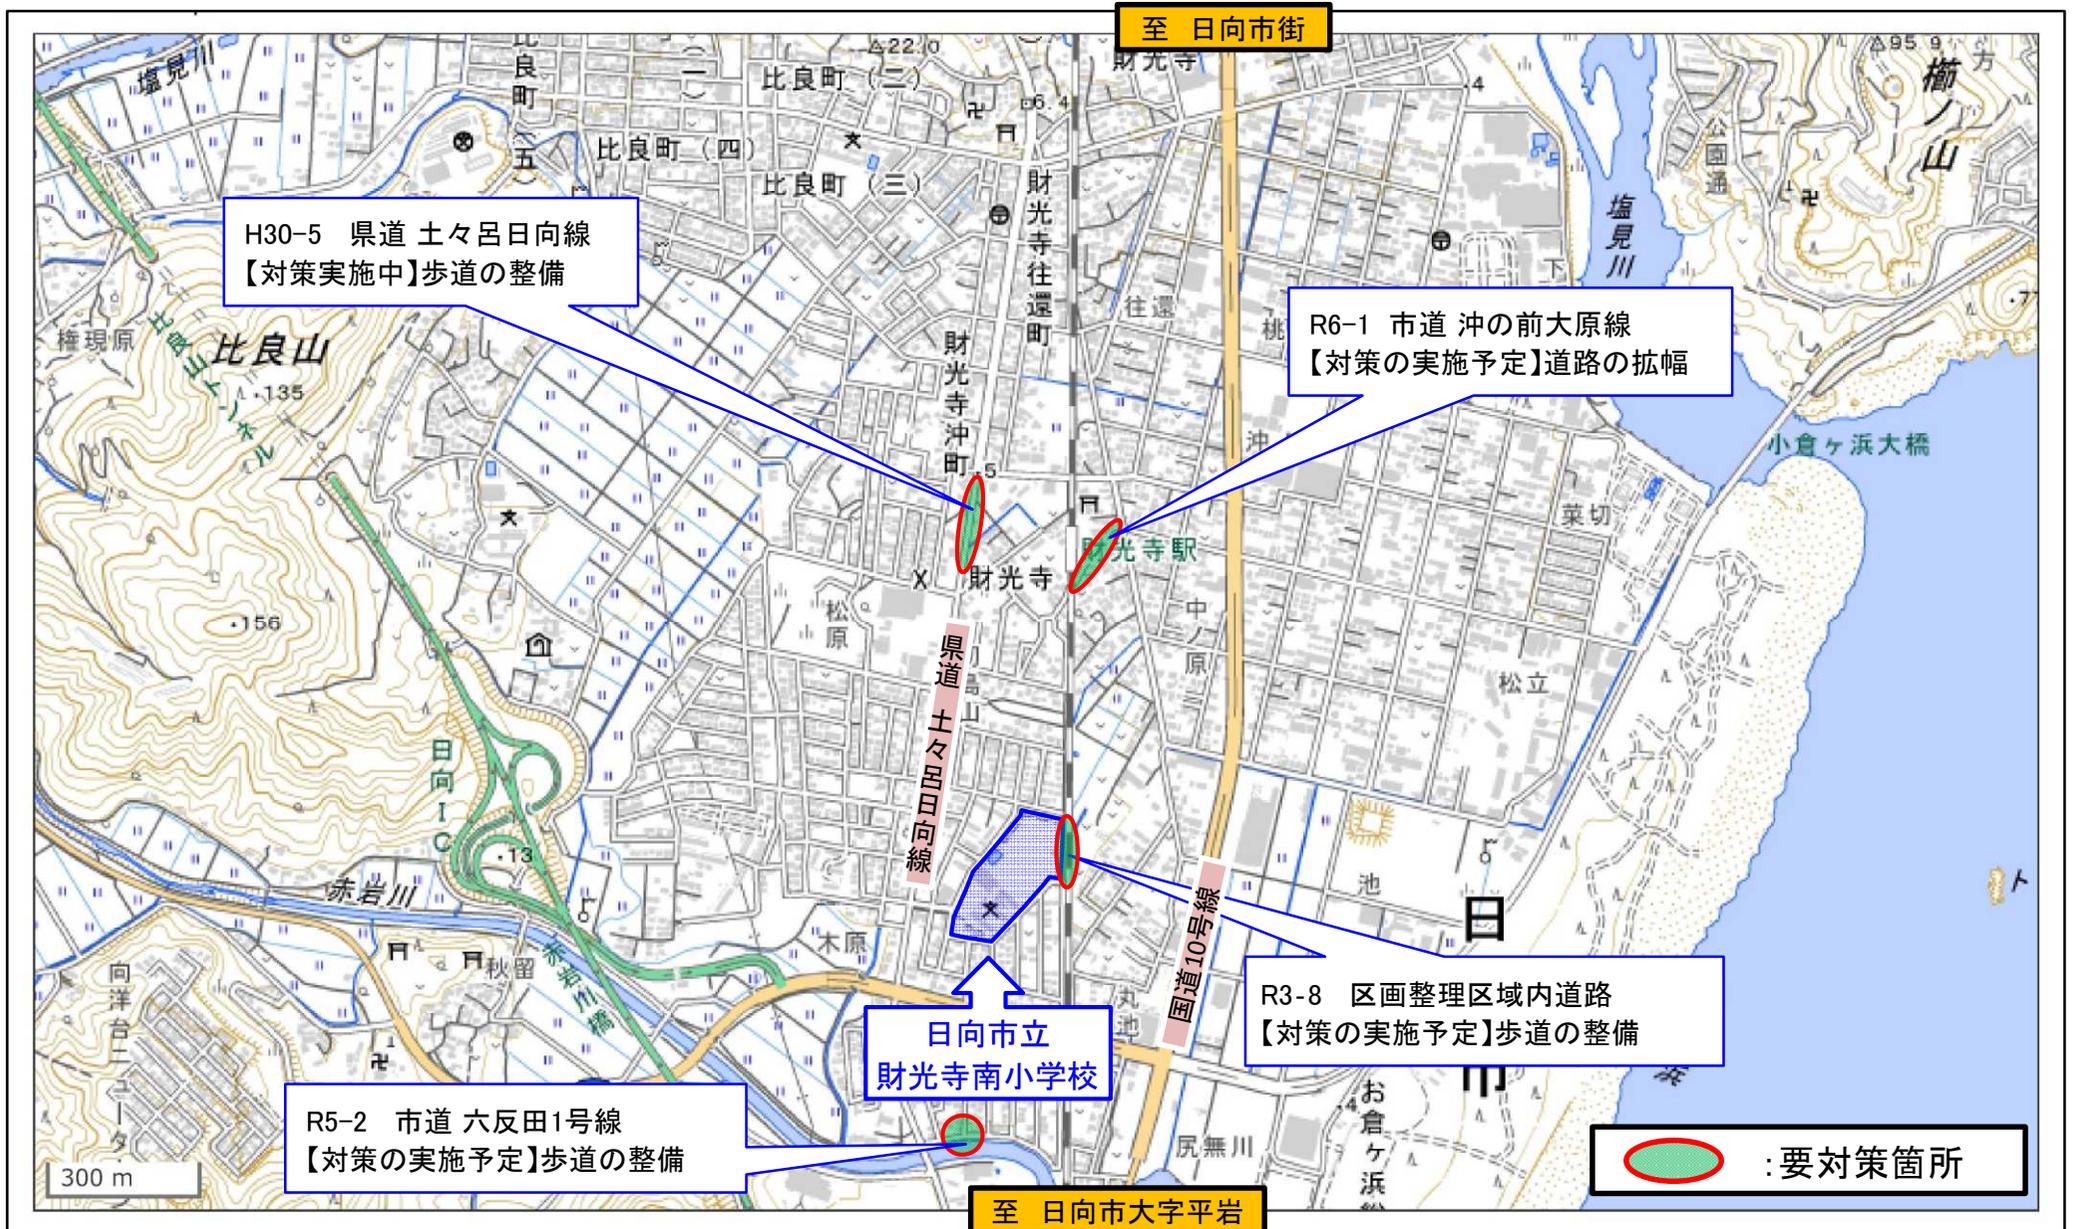
# 通学路対策箇所図(財光寺南小学校)

財光寺南小学校										
要望年度	要望番号	施設分類	路線名	箇所	通学路の状況・危険の内容	対策内容	事業主体	着手年度	完了年度	備考
H30	5	県道	土々呂日向線	日向市大字財光寺130-5から4086-口付近 セブンイレブン日向松原店から雑処村尾まで	・交通量が多く、歩道が未整備である。	・歩道整備 *財光寺南土地区画整理事業(H5～R10)	市街地整備課	H30		継続
R3	8	市道	財光寺区画整理内の道路	財光寺南小運動場と線路の間の直線道路	・道路に白線がないため、道路中央に広がる ことがある。	・歩道の設置	市街地整備課	R10		継続
R5	2	市道	六反田1号線	赤岩川東側の住宅街の土手のフェンスと道路	・フェンスが10メートルほど倒れている。 ・歩道下の土が削れている。	・フェンスの補修 ・歩道の整備	建設課 市街地整備課	R8		継続
R6	1	市道	沖の前大原線	財光寺駅前の道路	道路幅員が狭く、離合が困難	・道路の拡幅	建設課	R9		継続
寺迫小学校										
要望年度	要望番号	施設分類	路線名	箇所	通学路の状況・危険の内容	対策内容	事業主体	着手年度	完了年度	備考
R1	1	市道	山ノ口福瀬大橋線 向ヲ原山ノ口線	寺迫小学校敷地南東角の横断歩道	・減速マークもあり、横断歩道も設置しているが、坂になっており、車のスピードが速く児童の横断が危険である。	・路面表示による注意喚起	建設課	R8		継続
R2	1	県道	高鍋美々津線	日向市東郷町山陰県道高鍋美々津線の寺迫小学校から落鹿入口バス停間の1.1km区間	・通学路となっているが、歩道がなく、大型車などの通過交通車両と接近するため危険。	・退避所の設置 ・側溝蓋の設置 ・道路改良+歩道設置	日向土木事務所	R2		継続
R3	3	県道 市道	高鍋美々津線 高松山ノ口線	宮の下 防火水槽付近の交差点	・見通しが悪いが、交通量が多い。	・路面表示による注意喚起	日向土木事務所	R7	R7	新規

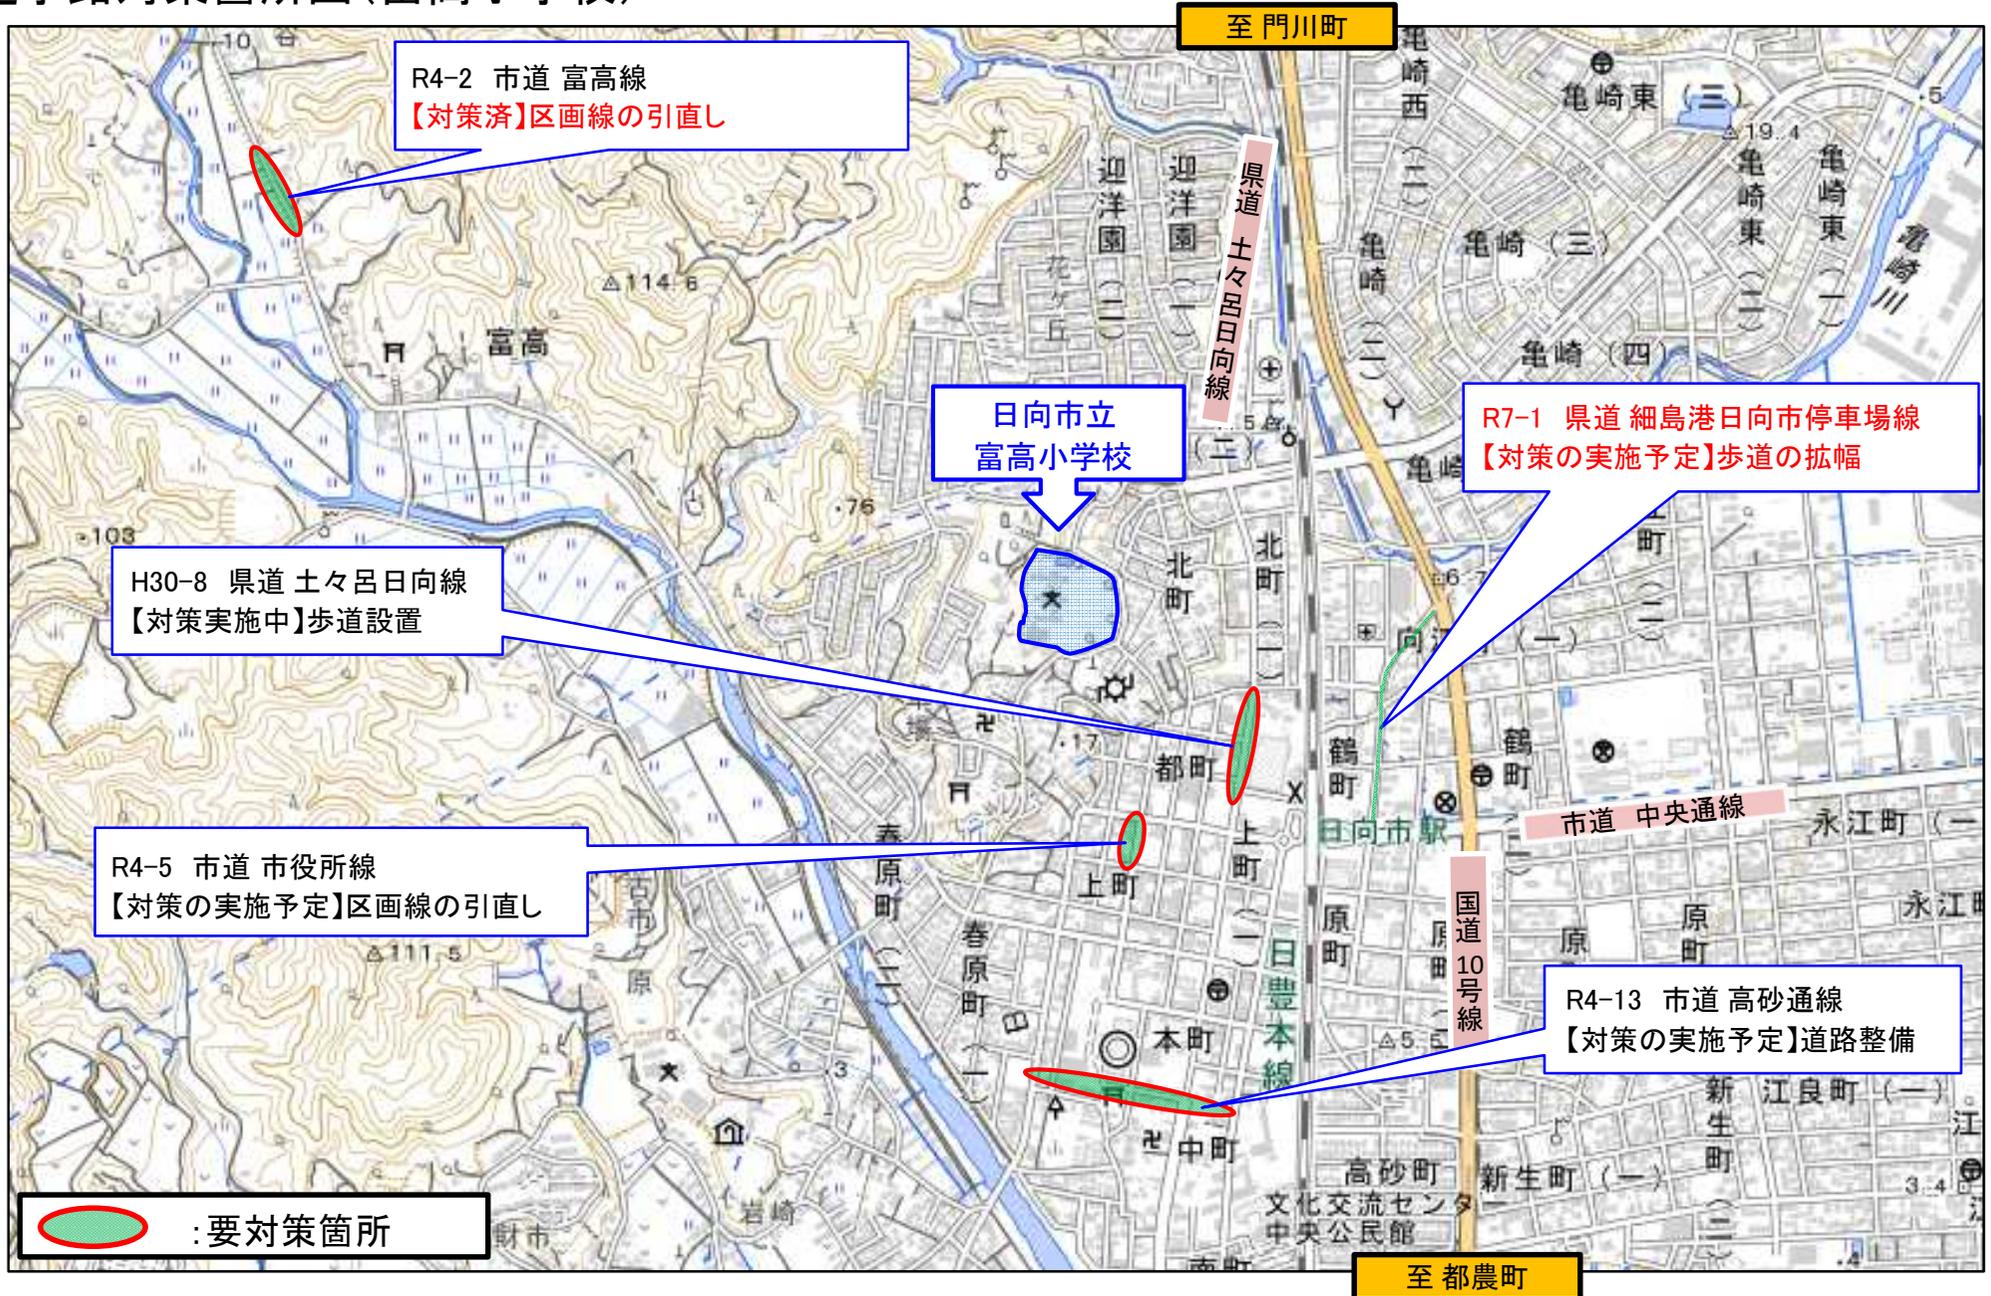
# 通学路対策箇所図(富高小学校)

要望年度	要望番号	施設分類	路線名	箇所	通学路の状況・危険の内容	対策内容	事業主体	着手年度	完了年度	備考
H30	8	県道	土々呂日向線	日向市都町15-30から10754-11付近 大平整形からトライアルまで	交通量が多く、歩道が未整備である。	・歩道整備 * 日向市駅周辺土地区画整理事業 (H5～R10)	市街地整備課	H30		継続
R4	2	市道	富高線	本谷・営農センターと田んぼの間の道	歩道がないのに、車が速度を落とさずに通る。	・区画線（白線）の引き直し	建設課	R7	R7	新規
R4	5	市道	市役所線	日向市上町の不二かつ前のおり	歩道がないため電柱をよけると歩道にはみ出す。	・区画線（白線）の引き直し	建設課	R8		継続
R4	13	市道	通学路	日向市役所周辺の市道	交通量が多く、歩道が未整備のため危険	・市道高砂通線の整備	市街地整備課	R8		継続
R7	1	県道	細島港日向市停車場線	国道10号～日向市駅	・歩道幅員が狭い。 ・歩道車入部が急勾配となっていて、シニアカー等の通行が危険な状況。	・歩道の拡幅	日向土木事務所	—		継続

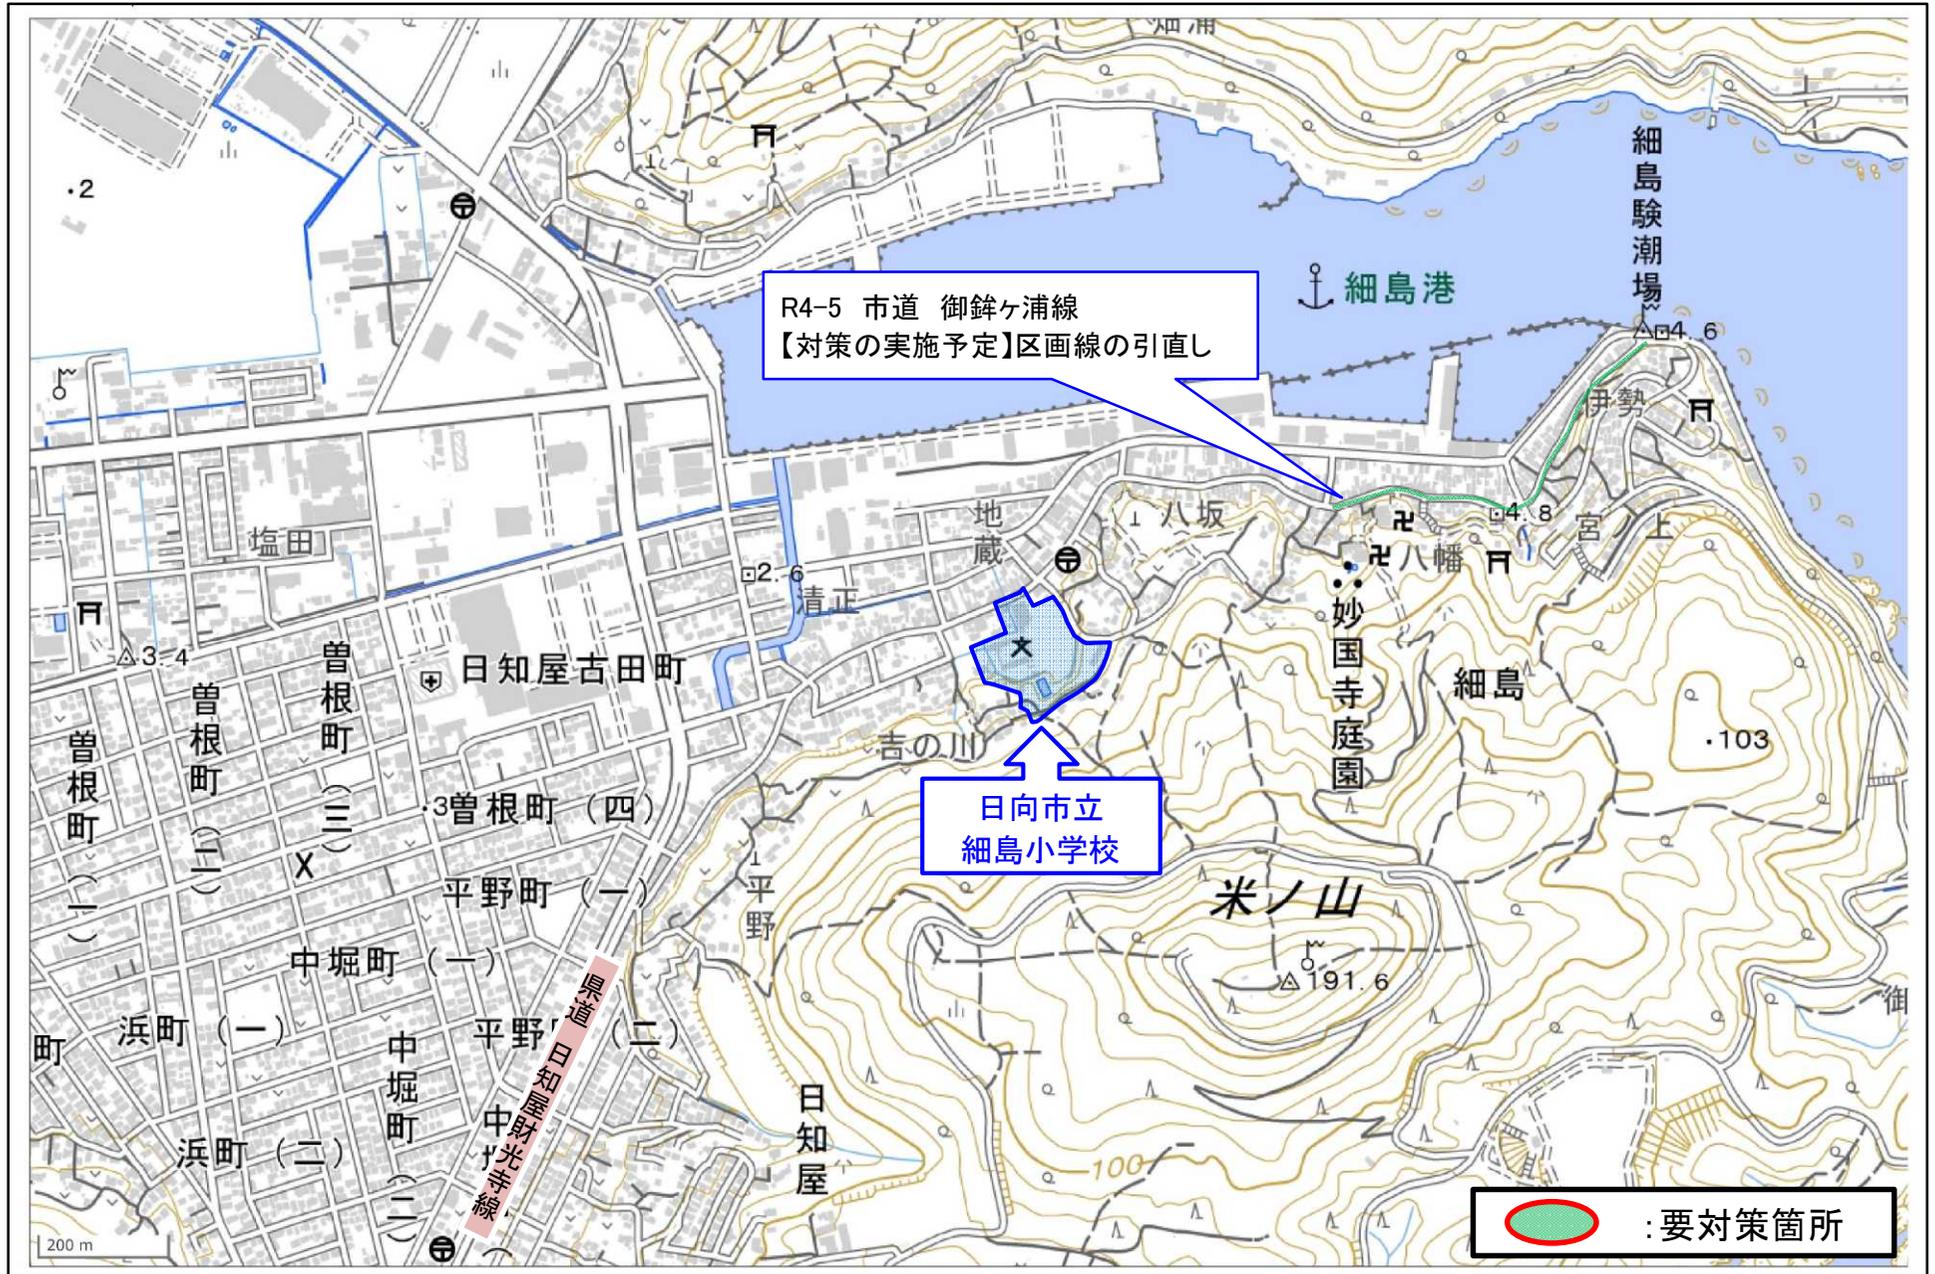
# 通学路対策箇所図(細島小学校)

要望年度	要望番号	分類	路線名	箇所	通学路の状況・危険の内容	対策内容	事業主体	着手年度	完了年度	備考
R4	5	市道	御鈴ヶ浦線	細島776周辺、通学路	車道が狭い。	・区画線引き直し	建設課	R8		継続

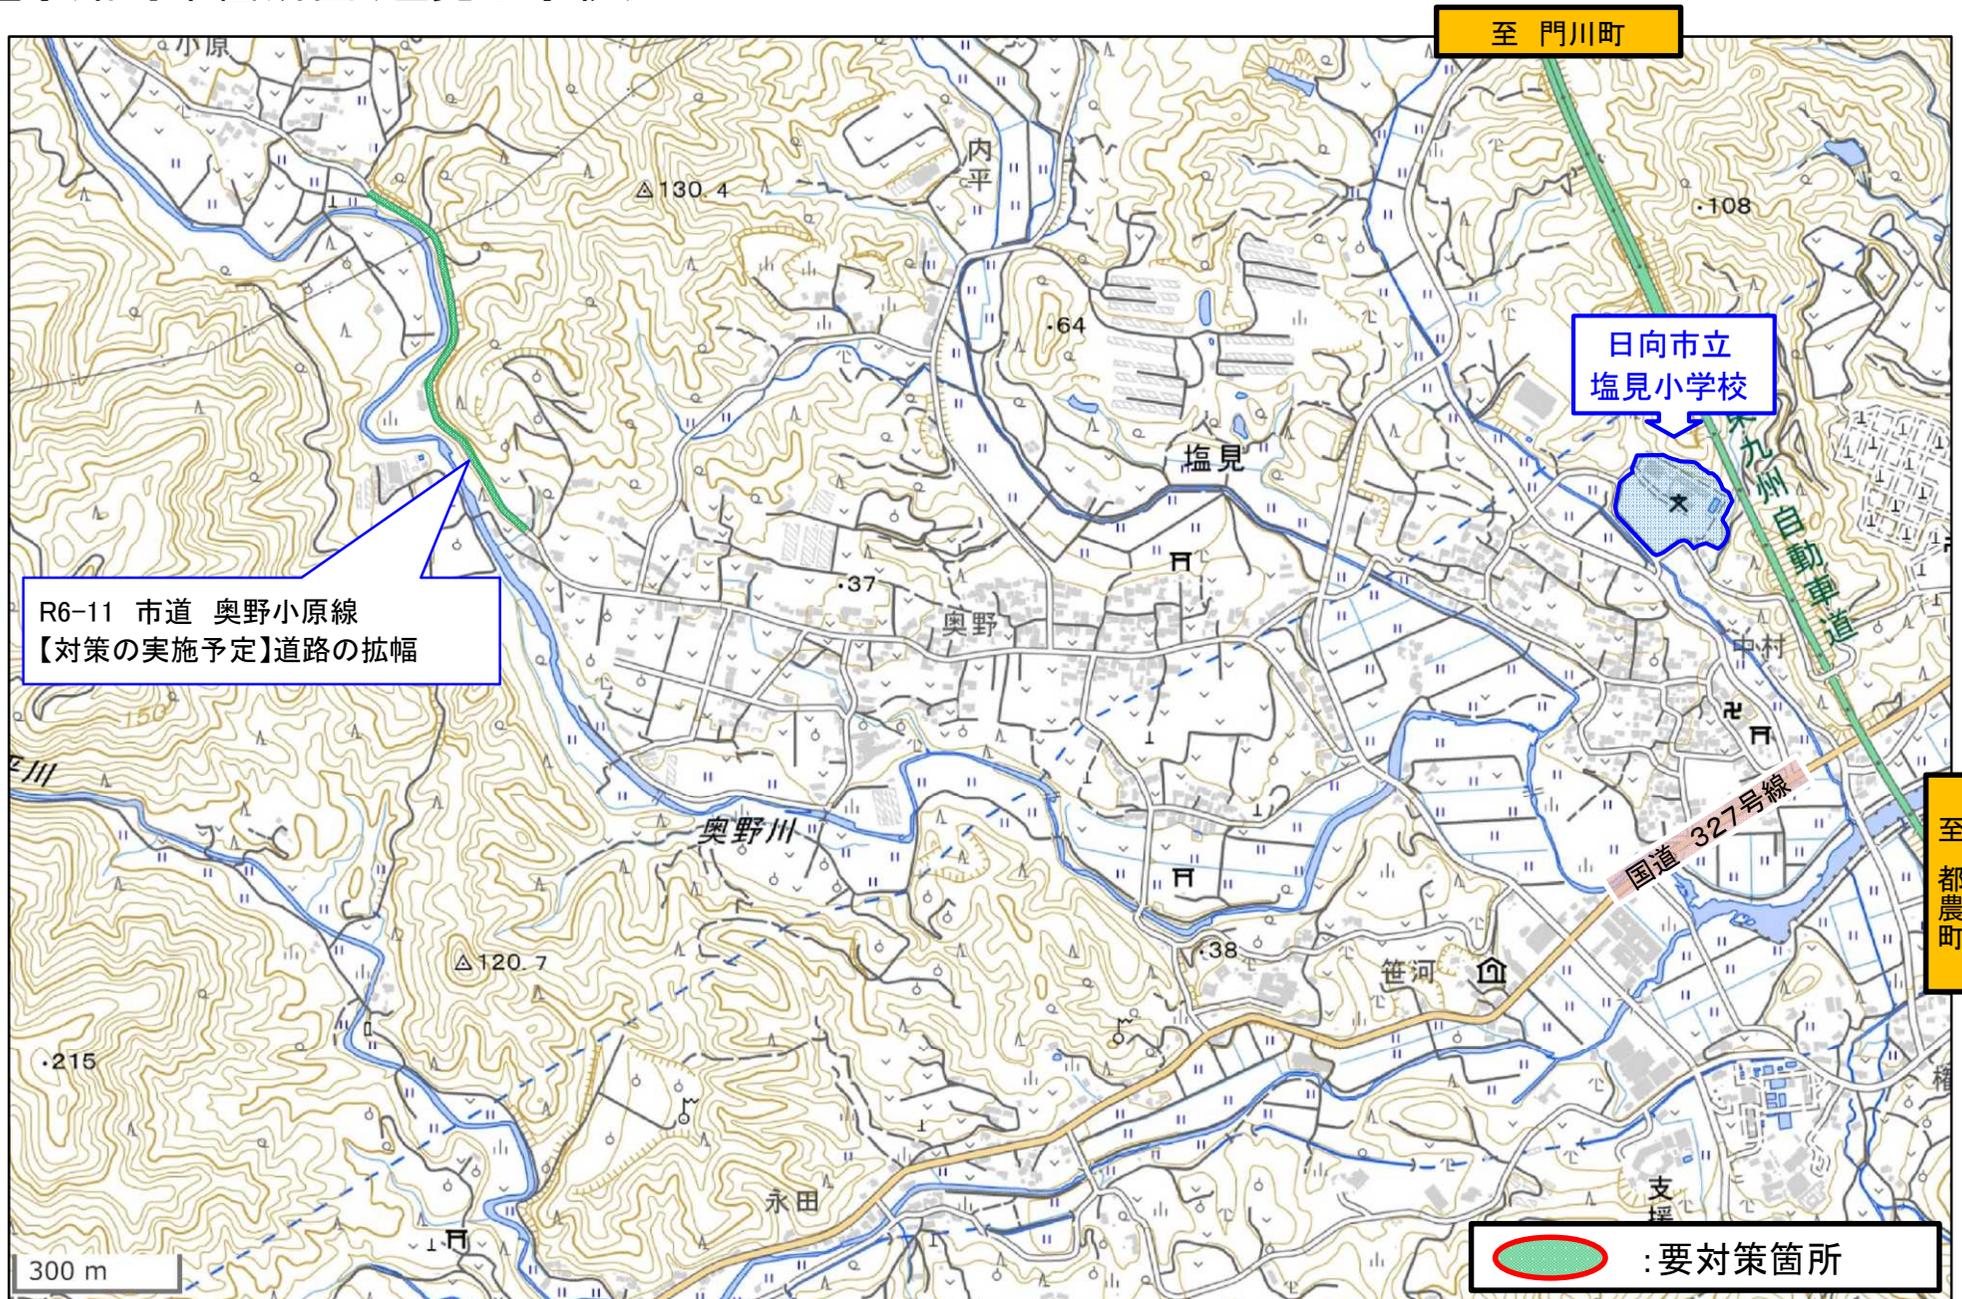
# 通学路対策箇所図(塩見小学校)

要望年度	要望番号	施設分類	箇所	箇所名	通学路の状況・危険の内容	対策内容	事業主体	着手年度	完了年度	備考
R6	11	市道	奥野小原線	日向市大字塩見	道路幅員が狭く危険	・道路の拡幅	建設課	R6		継続

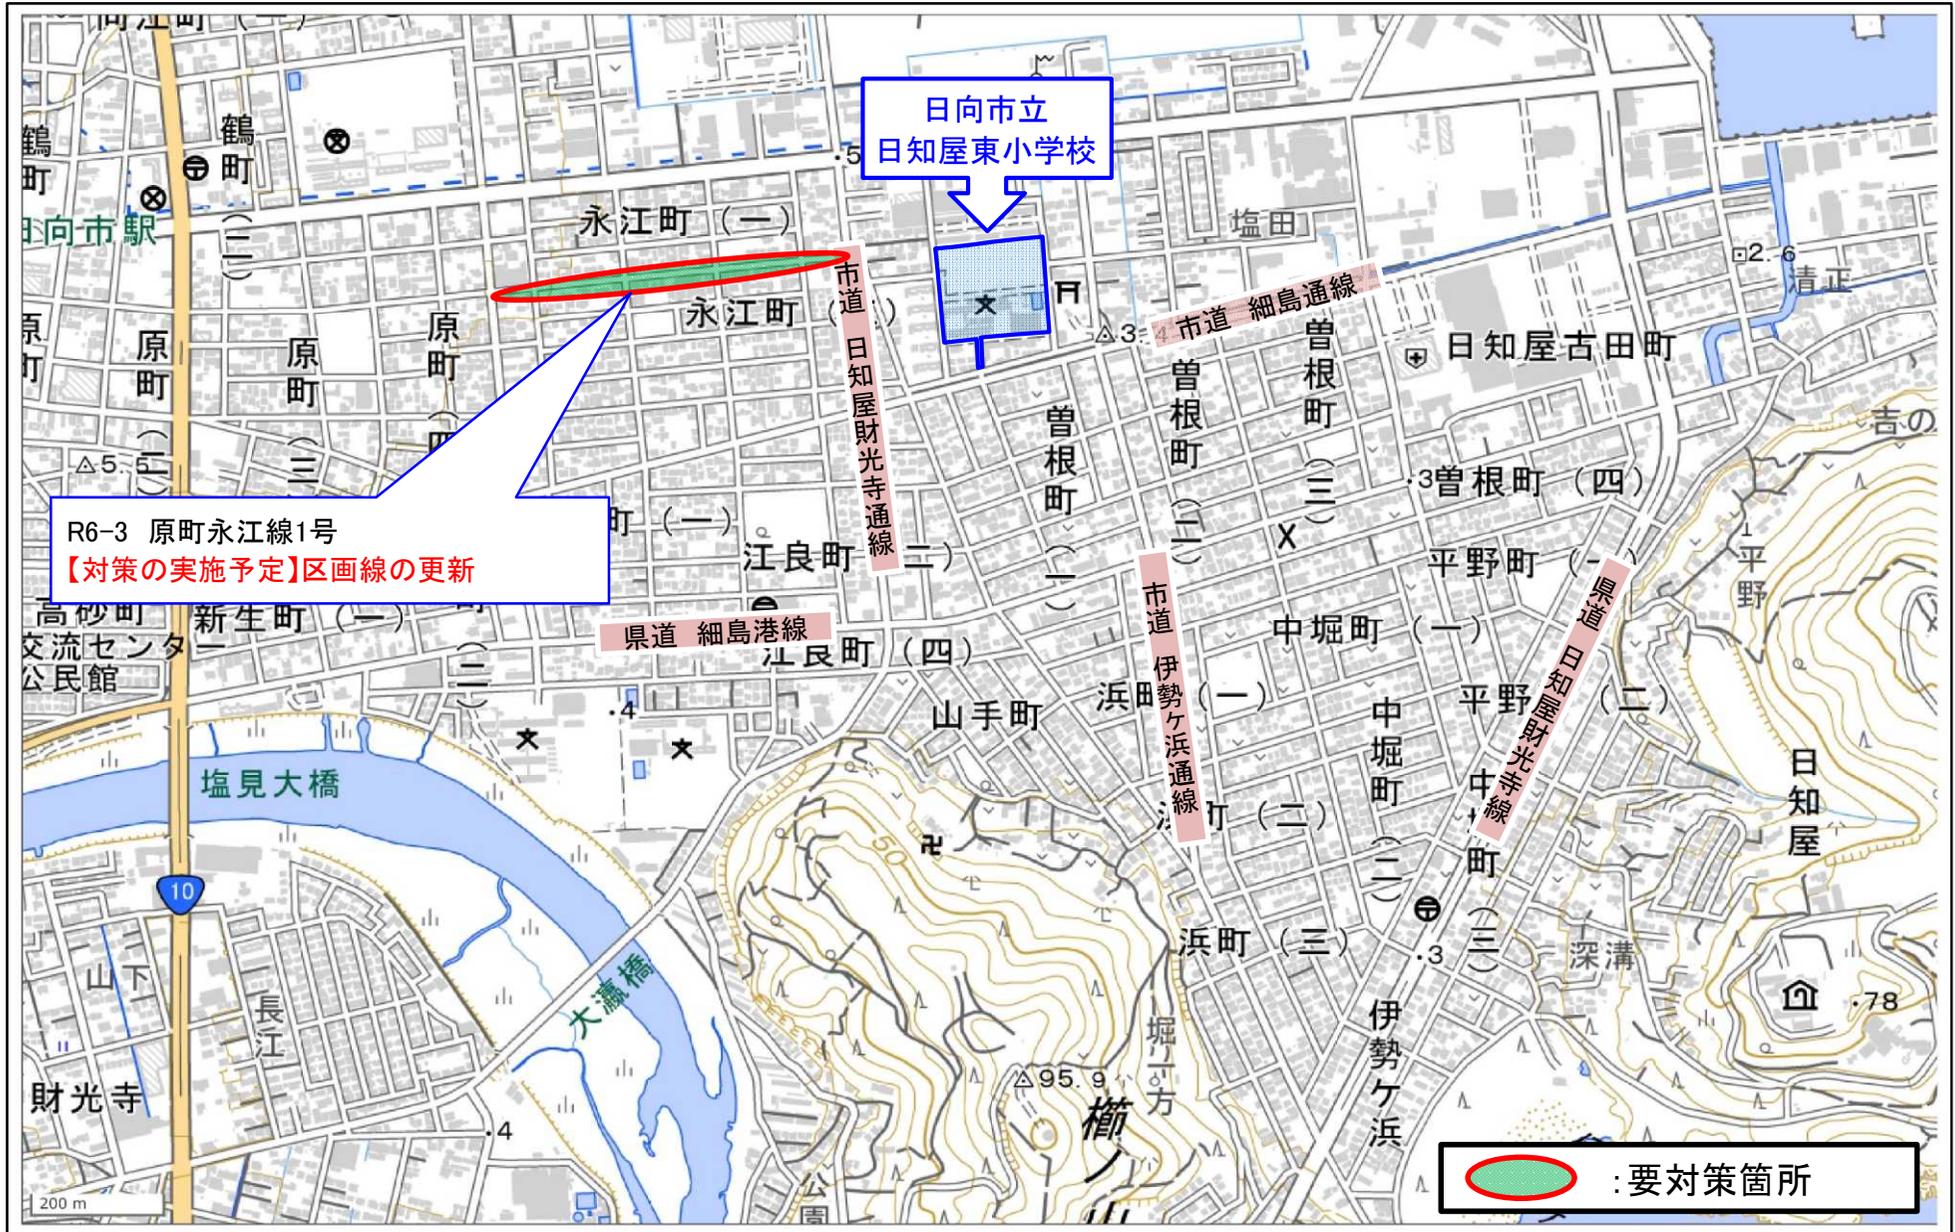
# 通学路対策箇所図(日知屋東小学校)

要望年度	要望番号	施設分類	路線名	箇所	通学路の状況・危険の内容	対策内容	事業主体	着手年度	完了年度	備考
R6	3	市道	原町永江線1号	日向市 ヨシ商店から旧マルミヤストア方面の歩道	・白線や青線が薄くなっている。	・白線、グリーンベルトの引き直し	建設課	R7		新規

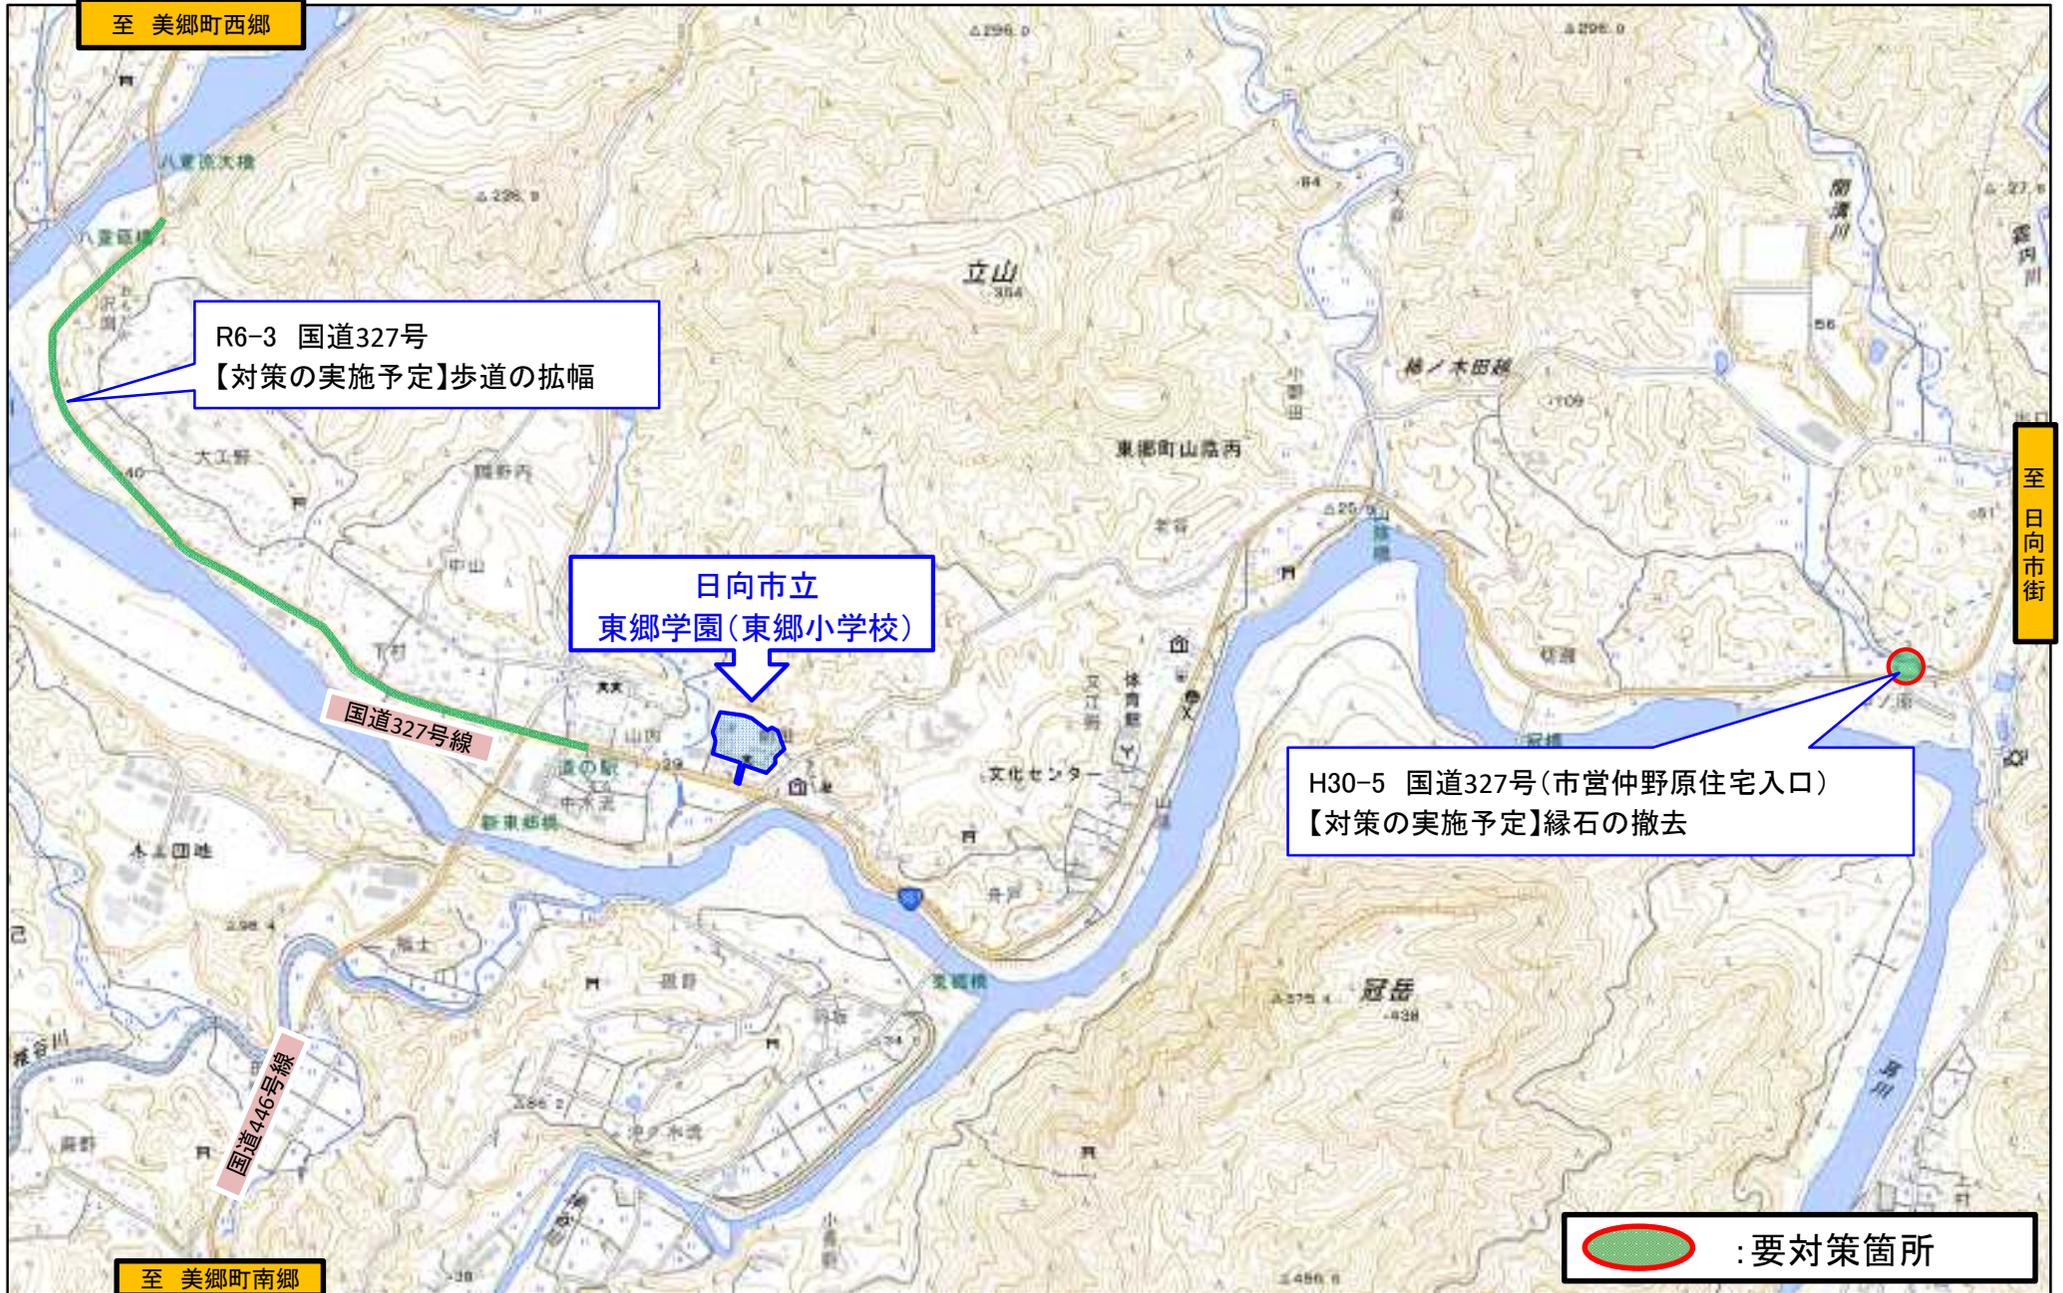
# 通学路対策箇所図(東郷小学校)

要望年度	要望番号	施設分類	路線名	箇所	通学路の状況・危険の内容	対策内容	事業主体	着手年度	完了年度	備考
H30	5	国道	国道327号(市営仲野原住宅入口)	日向市東郷町福瀬区 中野原住宅前歩道	・歩道の緑石の引っ張り。	・緑石の撤去	建設課	R8		継続
R6	3	国道	国道327号	コメリ西側の出入口～八重原大橋	歩道が狭く、児童生徒の登校時にスピードを出した車との接触が心配で危険。	・歩道の拡幅	日向土木事務所	—		継続
