# 日向市内水ハザードマップ

(浸水実績箇所図)

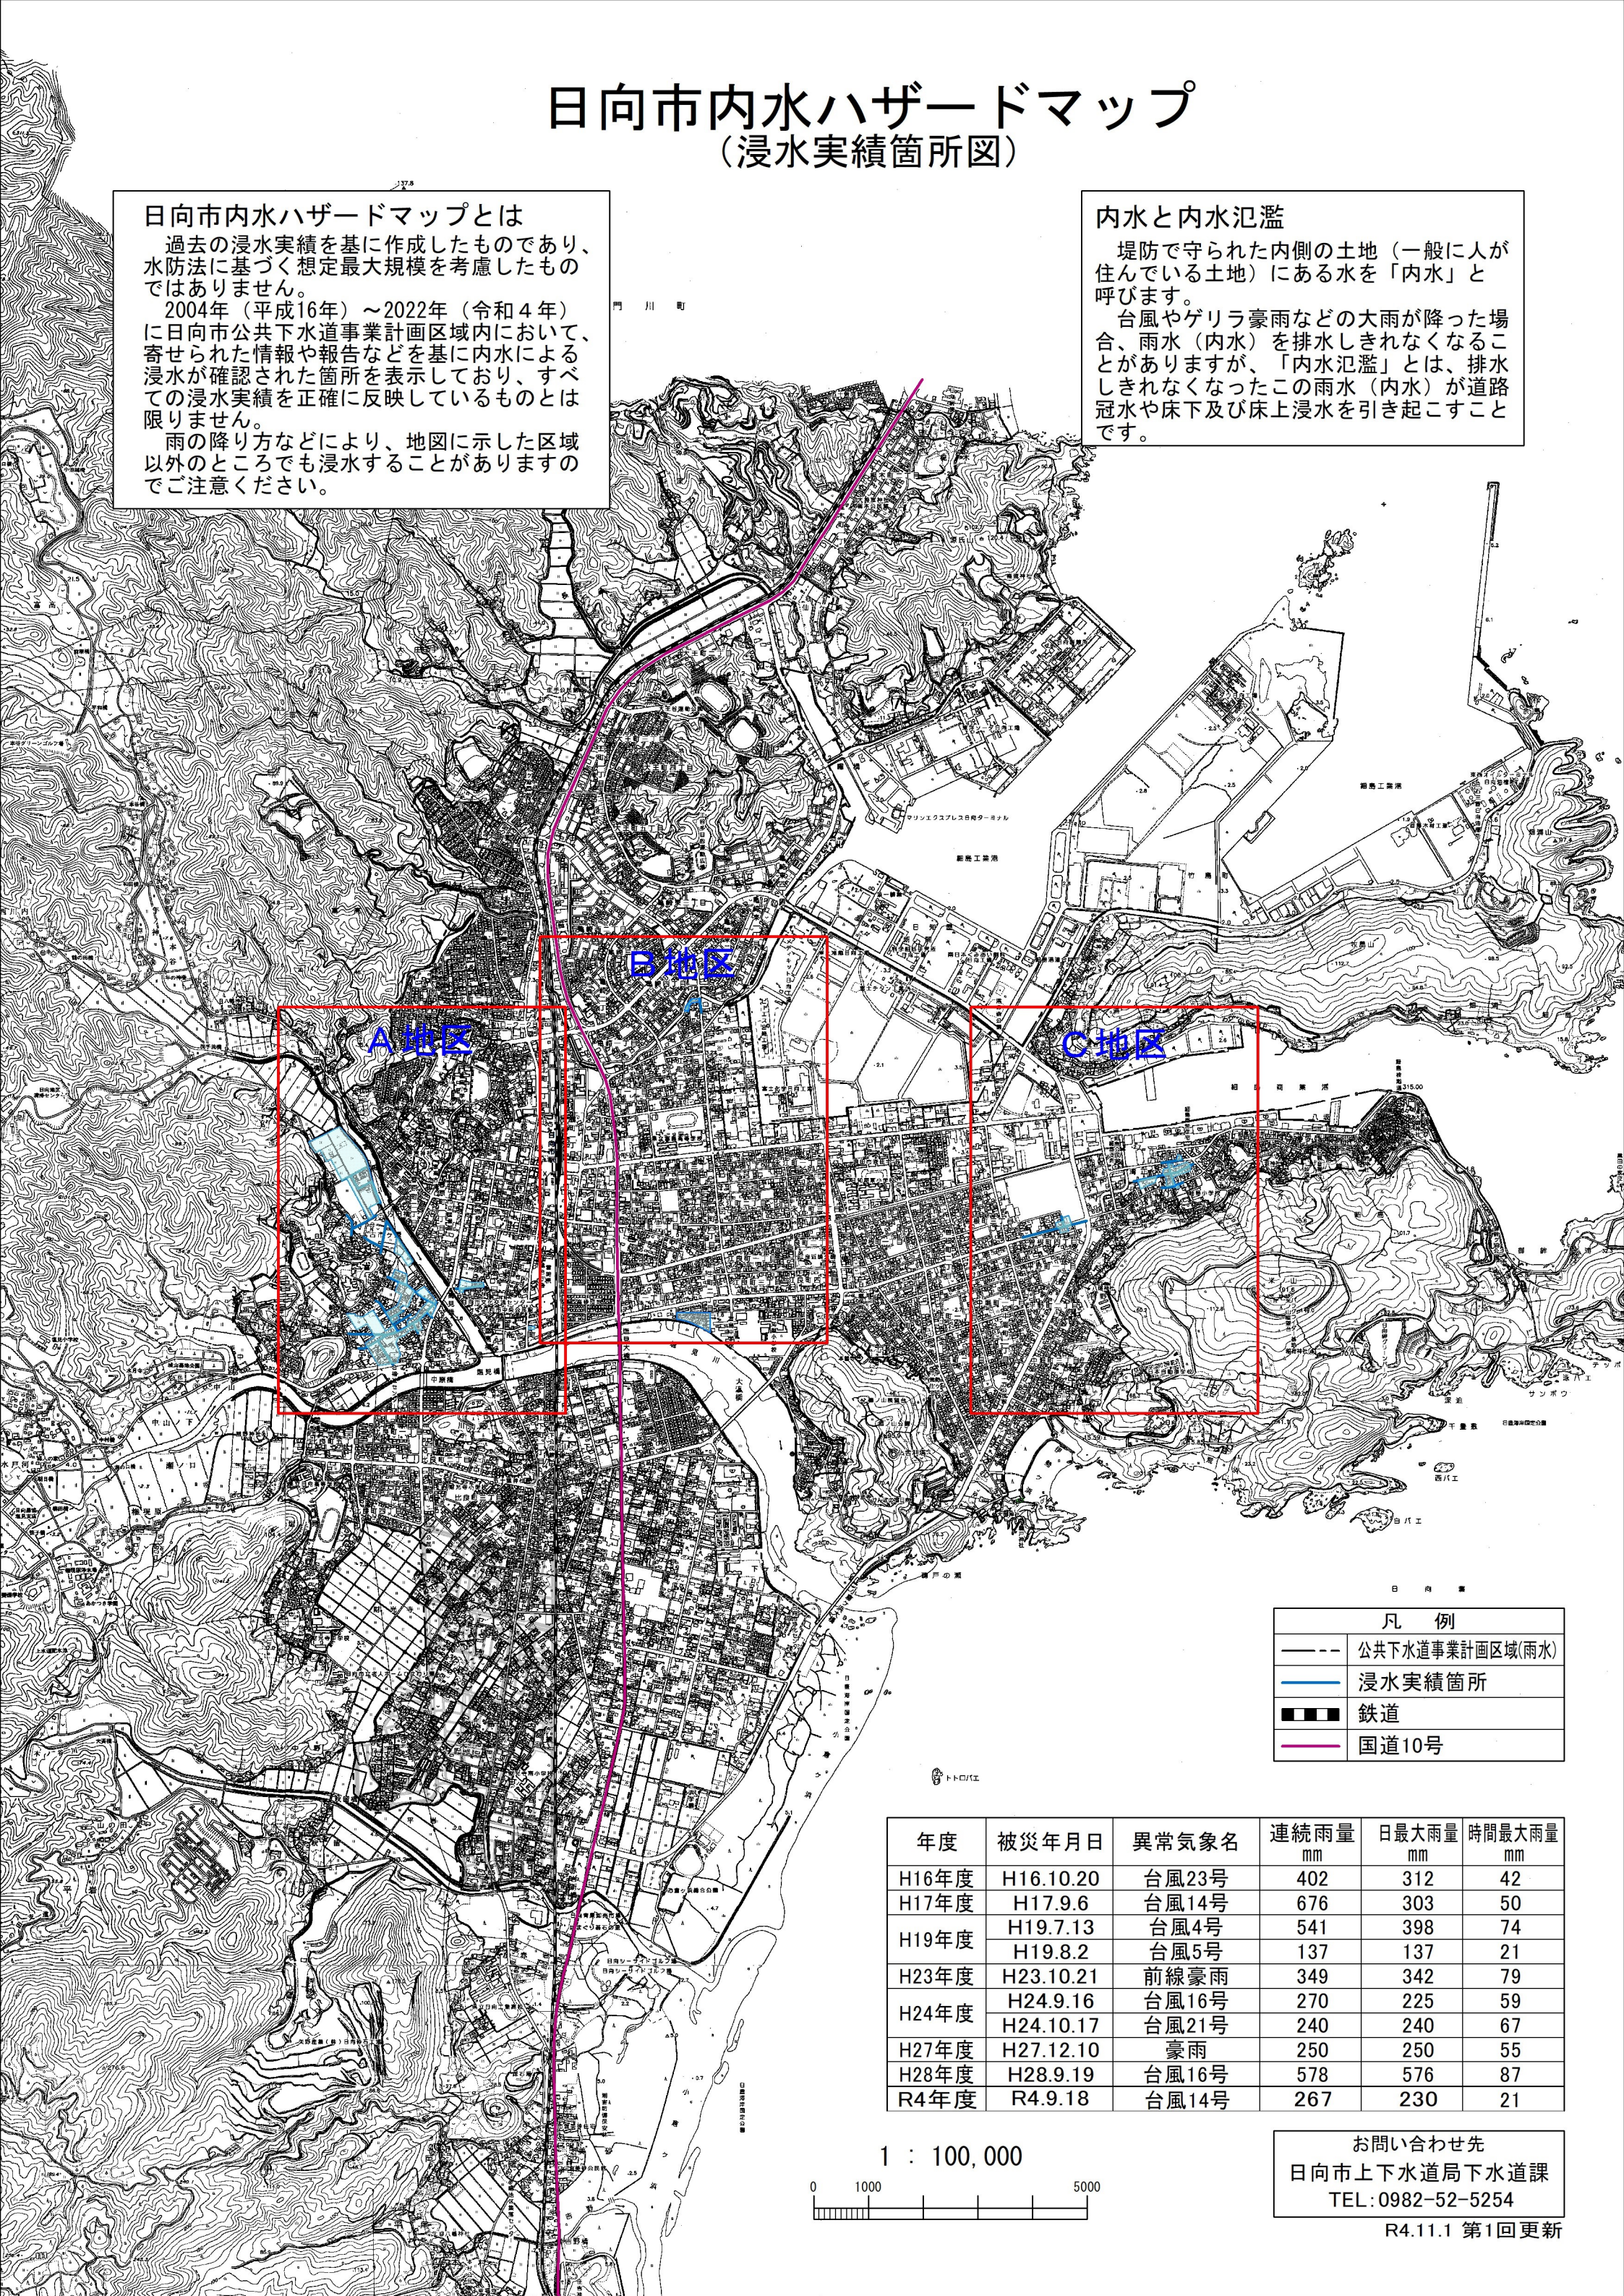
日向市内水ハザードマップとは  
過去の浸水実績を基に作成したものであり、水防法に基づく想定最大規模を考慮したものではありません。  
2004年（平成16年）～2022年（令和4年）に日向市公共下水道事業計画区域内において、寄せられた情報や報告などを基に内水による浸水が確認された箇所を表示しており、すべての浸水実績を正確に反映しているものとは限りません。  
雨の降り方などにより、地図に示した区域以外のところでも浸水することがありますのでご注意ください。

内水と内水氾濫  
堤防で守られた内側の土地（一般に人が住んでいる土地）にある水を「内水」と呼びます。  
台風やゲリラ豪雨などの大雨が降った場合、雨水（内水）を排水しきれなくなることがありますが、「内水氾濫」とは、排水しきれなくなったこの雨水（内水）が道路冠水や床下及び床上浸水を引き起こすことです。
